# Geometrie des Lichts

**Licht** | Nach einer grundlegenden Sanierung mit zurückhaltenden Materialien besticht die in den 1930er-Jahren errichtete Christuskirche in Tutzing durch eine neu inszenierte Raumabfolge. Indirekte Lichtführung und moderne Trockenbautechnik spielen dabei eine große Rolle.

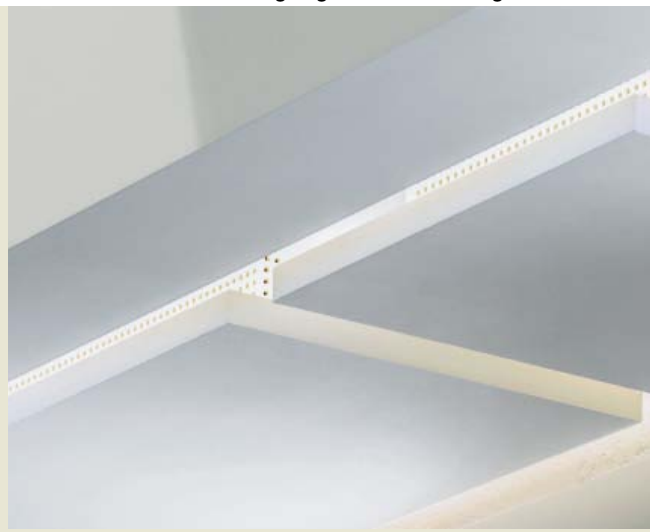
**Licht und Akustik.**  
Die kassettenförmigen Deckensegel wurden maßgenau an die räumlichen Vorgaben angepasst.

Die Segelkonstruktionen bestehen aus 12,5 mm starken Knauf Tectopanel mit 8/15 Lochung, die an einem Einfachrost befestigt sind. Das integrierte Akustikvlies der Platten sorgt für Rissefreiheit und dient als gleichmäßige Putzträgerfläche für den im Nachgang im Spritzverfahren aufgetragenen feinen Akustikputz. Nach der Montage der Unterkonstruktion und dem Einmessen der Decke wurden die Segel und die aus akustischen Gründen ebenfalls aus Lochplatten gefertigten seitlichen Schürzen maßgerecht zugeschnitten. Die Aufkantungen der Segel lieferte Knauf als vorgefertigte Formteile.

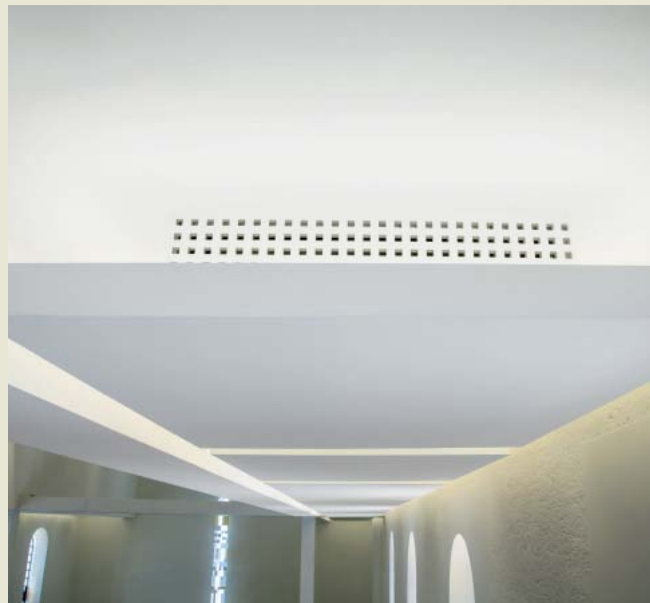
**Akustik.** Auch die Aufkantungen wurden aus Lochplatten gefertigt, um die Nachhallzeit im Raum zu optimieren.
